## ROOKTESTEN IN DE NIEUWE LUCHTHAVEN VAN BRUSSEL- NATIONAAL

In de nieuwe gebouwen (waarvan de constructie nog in uitvoering is) van de luchthaven van Brussel-Nationaal werden op 28 april 1994 rooktesten uitgevoerd door de N.V. IFSET S.A., in samenwerking met enkele medewerkers van het Fire Research Station (UK). De bedoeling van de testen was de werking van het rook- en warmteafvoersysteem (RWA-systeem) na te gaan.

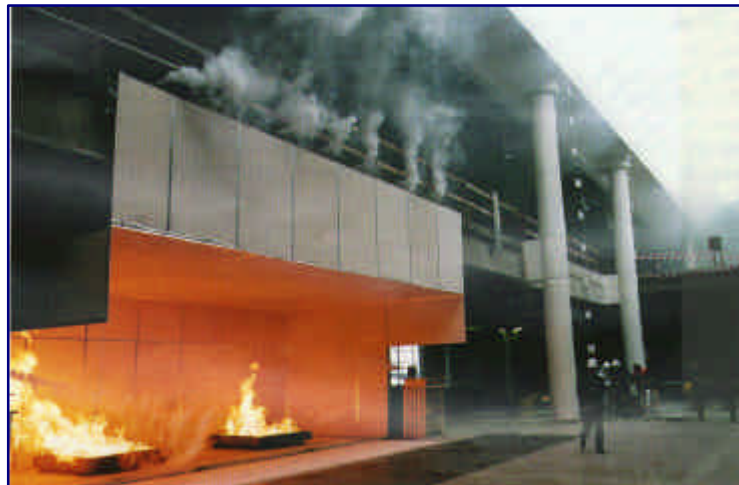
Om de vuurhaard te simuleren werden twee bakken gevuld met ethanol. Rechts tussen de twee zuilen hangt een "ladder" met hoogte-aanduidingen voor de meting van de hoogte van de rooklaag.

Om de testen in Zaventem uit te voeren, gebruikte het Fire Research Station twee bakken gevuld met ethanol; dit product is immers niet giftig en niet corrosief. Het vuur had een intensiteit van 2 megawatt. Het werd aangestoken in een speciaal ingericht brandcompartiment in een ruimte van het centrum. De omvang van de brand werd berekend zodat het gebouw geen schade kon oplopen door de hitte. Niet-toxische en niet-corrosieve kunstmatige rook werd in de rookpluim boven het brandcompartiment gevoerd om de rooklaag zichtbaar te maken. De beweging van de rook kan immers alleen worden geanalyseerd indien deze voldoende zichtbaar is.

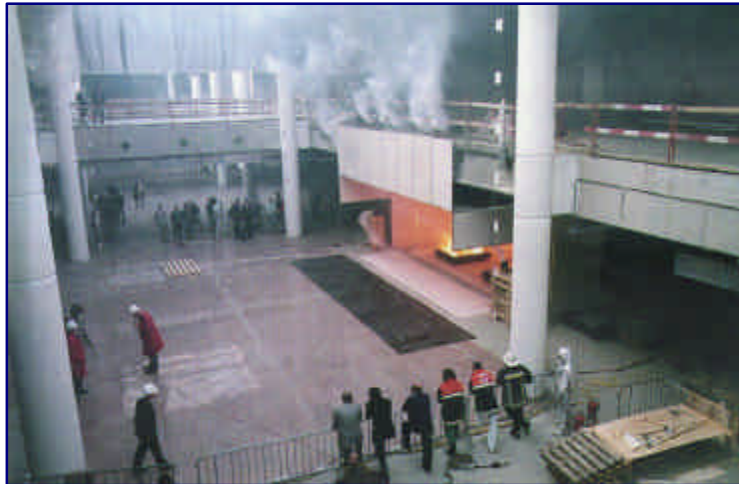
Aangezien het gebouw nog in de afwerkingsfase verkeerde, moest een compartiment worden ingericht onder meer door het aanbrengen van voorlopige rookschermen (zie links boven).

De constructie van het gebouw zelf was niet voltooid. Het moest dus speciaal worden ingericht voor de testen. Zo moesten de openingen, voorzien voor deuren of rookschermen, worden afgesloten. De vloer uit Italiaans marmer moest tegen de hitte worden beveiligd. Het rookdetectiesysteem was niet operationeel.

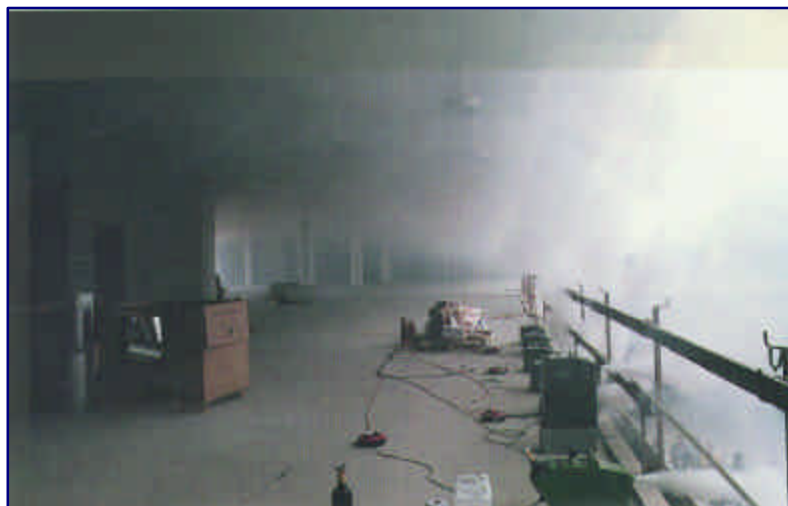
Op de verdieping (galerij) werden een aantal rook-generatoren opgesteld. Deze foto werd genomen nadat de RWA-luiken werden gesloten. De bezoekers konden vaststellen dat de rook in dat geval het gebouw zeer snel vulde.

Deze testen werden in twee fasen uitgevoerd. Tijdens de eerste fase werden de RWA-luiken geopend. Tijdens de tweede fase werden de RWA-luiken gesloten, zodat de bezoekers konden vaststellen dat de dichtheid van de rooklaag toenam. Die rookluiken werden daarna opnieuw geopend zodat elk risico op intoxicatie kon worden vermeden.

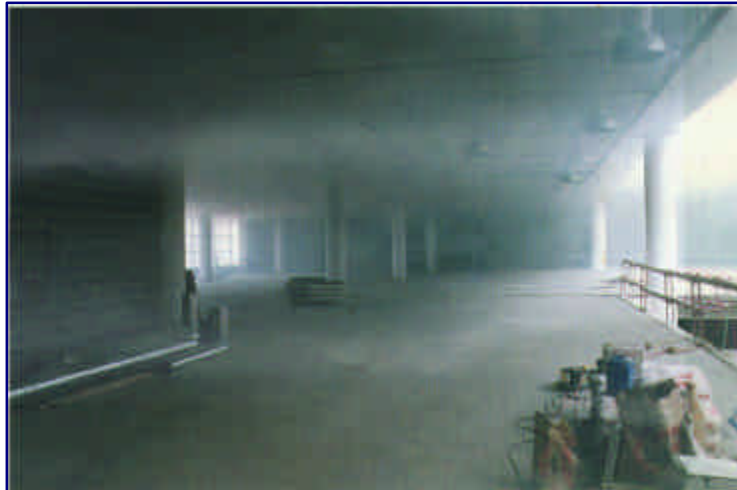
Toen de RWA-luiken opengingen, bleef de rooklaag op een voldoende hoogte zodat de evacuatie van de aanwezigen veilig kon verlopen, zowel op de eerste verdieping als op het gelijkvloers.

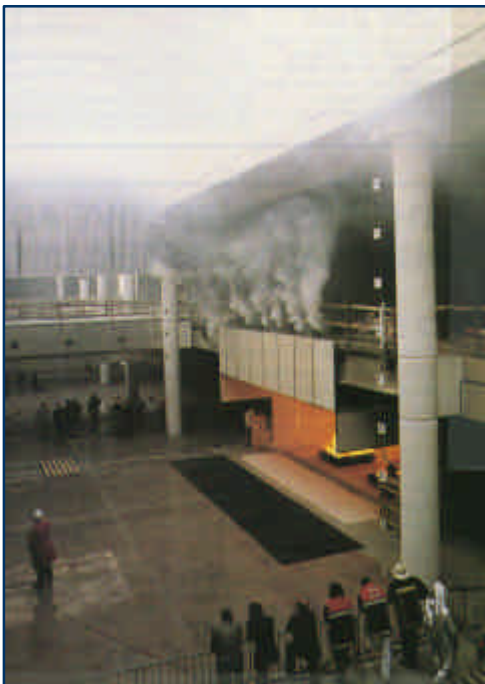
Enkel de essentiële meetapparatuur werd voor deze testen gebruikt. Met behulp van enkele thermokoppels werd de temperatuur gemeten van de rookpluim die uit het brandcompartiment ontsnapte; vier kabels uitgerust met thermokoppels vastgehecht aan het dak registreerden de temperatuur van de rooklaag en evalueerden vervolgens de hoogte ervan.

Een ladder met aanwijzingen voor de hoogte werd eveneens aan het dak vastgehecht, zodat de aanwezige onderzoekers de hoogte van de rooklaag konden evalueren.
